**Comissão de Estudo Especial
de Componentes para
Esquadrias
(ABNT/CEE-188)**

Novembro/2017

AMOSTRAS E ENSAIOS

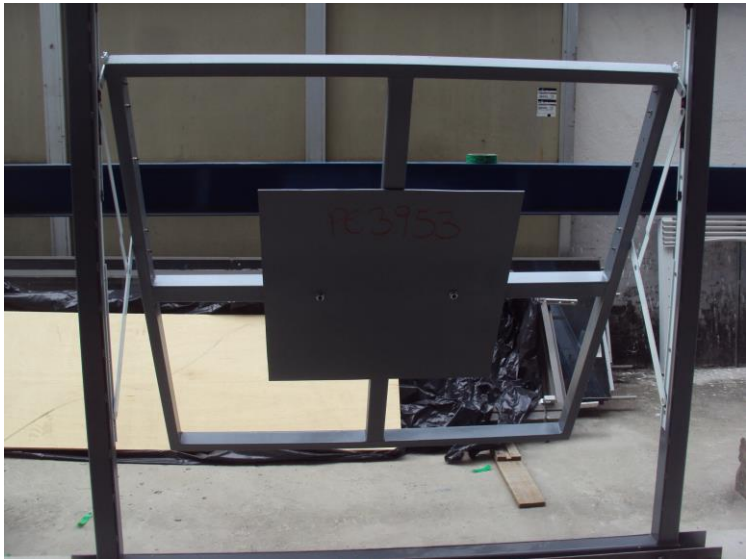
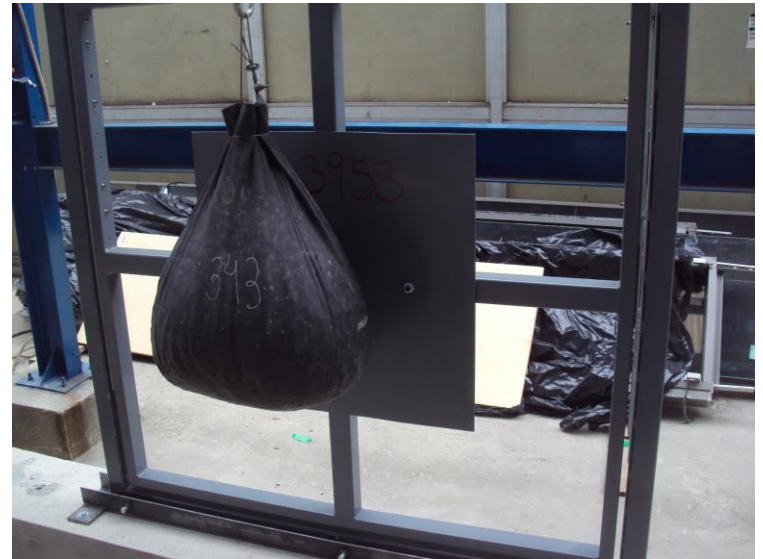
AMOSTRAS E ENSAIOS

- Um gabarito metálico com folha metálica, dimensão total 1333 x 1338 mm;
- 2 articulações (braço) caixa 15; e
- 4 articulações (braço) caixa 17.

- ✓ **Impactor: saco de couro com 40 kg de esferas de vidro;**
- ✓ **Foram realizados impactos com energias variadas de 120, 180, 600, 800 e 1000 J;**
- ✓ **O peso do gabarito com a folha foi ajustado para cada uma das amostras, conforme solicitação do fornecedor das articulações;**
- ✓ **Foram ensaiadas articulações caixa 15 e caixa 17.**
